# 塗膜形成過程における施工条件が防食性に及ぼす影響

Influence of Construction Conditions in the Coating Film Formation Process on the Corrosion Resistance

塗料事業部門  
建築・構造物塗料事業部  
構造物塗料テクニカルサポートグループ  
Paint Operating Division,  
Architectural and Protective  
Coatings Department  
Protective Coating  
Technical Support Group

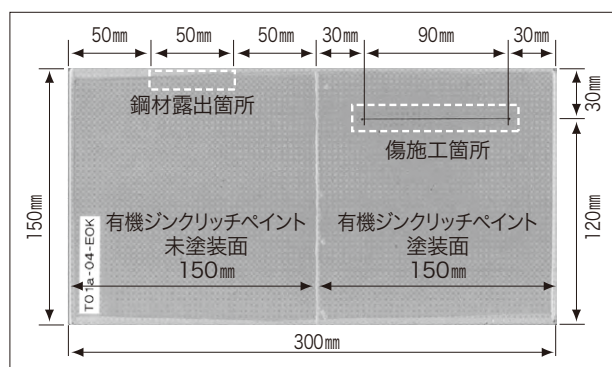
標準試験片 (No.1)

試験片作製時における検証因子を表2に示す。なお、検証因子「A.端部処理」の試験片(No.2)のみ、塗膜の一部を意図的にはく離し鋼材を露出させた状態で試験に供した。塗装完了後の試験片(No.2)を図1に示す。また、検証因子「E.有機ジンクリッチペイント塗装方法」の試験片(No.9)に関して、意図的にスプレーダストを生じさせた有機ジンクリッチペイントの塗膜外観を図2に示す。

図1 塗装完了後の試験片 (No.2)

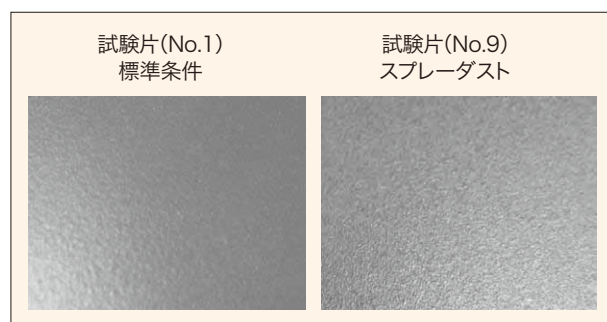
図2 有機ジンクリッチペイントの塗膜外観

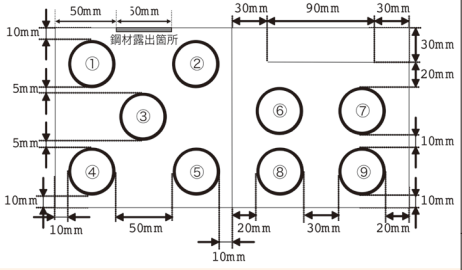
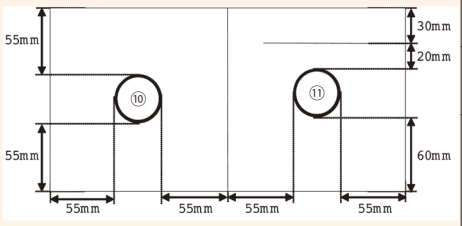
表4 分極抵抗値測定結果

CI法による各試験片分極抵抗値の測定結果を表4に示す。分極抵抗値が高いほど鋼材表面は健全な状態を維持しており、抵抗値が低くなるにしたがって鋼材表面における腐食現象が進行していることを示す。標準条件の試験片(No.1)は、いずれの測定箇所においても

分極抵抗値が $6.2 \sim 7.4 [\log(\Omega \cdot \text{cm}^2)]$ の値を示した。これと同様に塗装完了後傷施工までの期間を変化させた(No.10, 11)の試験片に関しても、膨れの発生時期と膨れ幅は異なる結果を示したものの、分極抵抗値は $6.1 \sim 6.7 [\log(\Omega \cdot \text{cm}^2)]$ と高い値を示し、塗膜下鋼材は健全な状態を維持していることがわかった。一方で、検証因子「A.端部処理」(No.2)、「C.基材酸化」(No.6)、「E.有機ジンクリッチ塗装方法」(No.9)の試験片に関しては、分極抵抗値の低下を確認した。特に、傷部における膨れ幅が最も顕著であった検証因子「E.有機ジンクリッチ塗装方法」の試験片(No.9)に関しては、分極抵抗の値が平均 $4.6 [\log(\Omega \cdot \text{cm}^2)]$ であり、塗膜下鋼材腐食の進行を示唆する結果を示した。

試験片全面における複数点の測定を実施した検証因子「A.端部処理」の試験片(No.2)に関しては、標準条件の試験片(No.1)と比較し、試験片端部の鋼材露出箇所近傍(測定点①、②、③)および傷部近傍(測定

点⑥、⑦)において分極抵抗値の著しい低下を確認した。本結果から、有機ジンクリッチペイント塗膜による犠牲防食作用が十分に機能しない塗膜弱点部、およびその周辺部においては、広範囲における早期の鋼材腐食の進行を確認した。

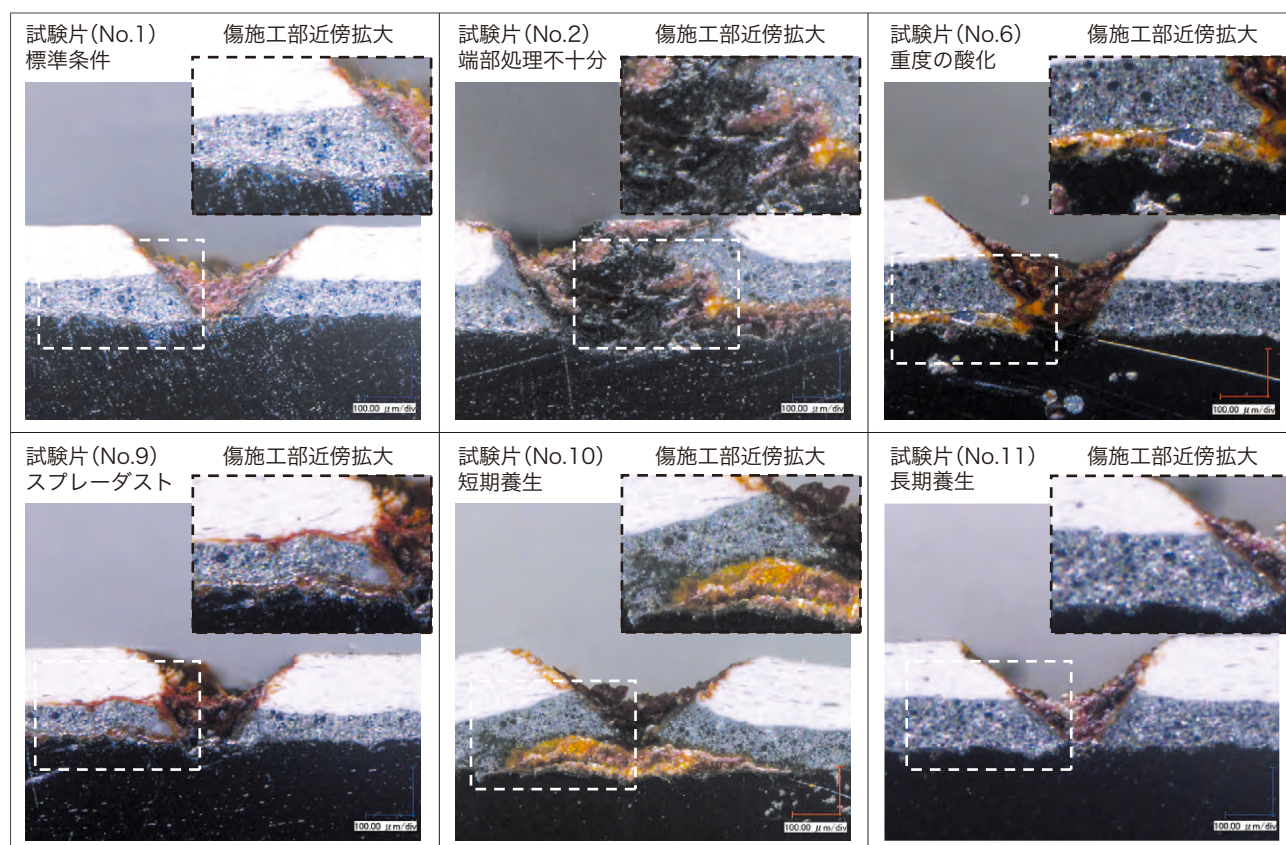
図4 傷施工部断面観察

(No.1, 2, 6, 9, 10, 11)の試験片に関して、傷部を起点に試験片を切断し、DMSによる断面の拡大観察(200倍)を実施した。観察結果を図4に示す。

(No.2, 6, 9)の断面観察結果から、鋼材表面に沿って横方向への赤さびの進行が認められ、CI法による分極抵抗値の測定結果と相関が認められた。これらの結果に関しては、鋼材露出部が複数存在することで有機ジンクリッチペイント塗膜の犠牲防食機能が低下した場合(No.2)や、塗装前に鋼材表面が酸化し防食電流が正常に流れない場合(No.6)、有機ジンクリッチペイントが正常に成膜せず、十分な犠牲防食作用が発現し

ていない場合(No.9)など、いずれも有機ジंकリッチペイント塗膜の性能が十分発揮されないことに起因して、鋼材の腐食現象が助長されたためと推察する。

また、検証因子「F.塗膜養生期間」の試験片(No.10)においては、傷部から極めて狭い範囲に集中して赤さびが生じており、塗膜が押し上げられている状況を確認した。本現象は、前述の有機ジंकリッチペイント塗膜の機能発現が妨げられた現象とは異なると考える。本結果および分極抵抗値の測定結果から推測される腐食進行メカニズムを以下に示す。

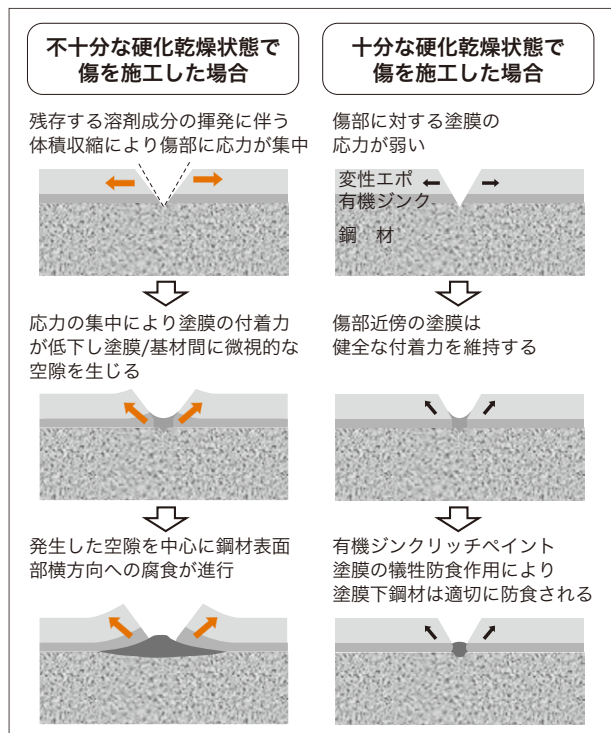
塗膜は硬化反応の進行や内在する溶剤成分揮発により、体積が収縮していく。その際、塗膜中に蓄積された応力は弱点部である傷部に集中し、傷部近傍塗膜の付着力を低下させる。硬化乾燥の不十分な状態で傷を受けた塗膜に関しては、傷を受けた後に大きく体積収縮することから、傷部に対する応力集中が特に顕著となる。結果として、傷部は応力の集中により付着力が低下し、塗膜/基材間に微視的な空隙を生じたことで、鋼材表面

図5 硬化不十分な状態で傷を施工した塗膜の早期変状メカニズム

における腐食進行が促進されたものと推測する。硬化乾燥が十分に進行した後、塗膜は適切な付着力を発現することから、それ以上の膨れの進展は無くなったものとする。(図5)

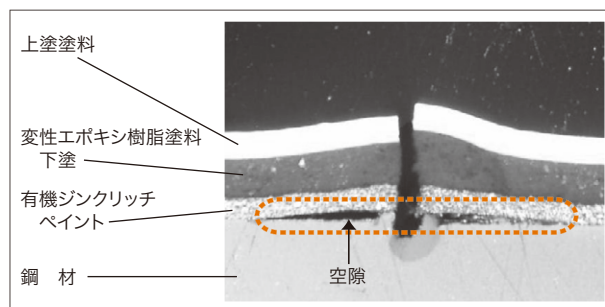
塗膜は成膜過程で徐々に基材との付着力を発現する。本検証においては、基材に対して適切な付着力を発現する前の成膜途中の塗膜に対して傷を施工したため、傷施工時の物理的外力により近傍の塗膜が基材から引き剥がされ、塗膜/基材間に空隙を生じた状態で硬化したものと推察する。

本事象により、有機ジंकリッチペイント塗膜の犠牲防食作用が正常に機能せず、結果として傷近傍の早期膨れを生じたものとする。図6に塗装完了後早期に傷を施工し、硬化させた塗膜の傷部断面写真を示す。傷の施工により、傷部近傍の塗膜が基材と空隙を生じた状態で硬化している状況を確認できる。

図6 硬化不十分な状態で傷を施工した塗膜の断面観察
