塗膜下金属腐食診断装置 (現場測定用)「HL202」

Portable Under-film Corrosion Tester 「HL202」

技術本部 基礎研究第一部

屋外構造物の測定を目的として、従来のHL201に改良を加え、HL202を完成しました。

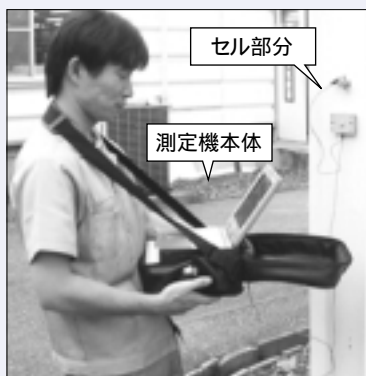
測定全景

後部のH型鋼にセルを取り付けて測定。
セルには3%食塩水を含浸したスポンジが入っており、組み込まれた電極で電位等の情報を本体に取り込み、演算、解析する。

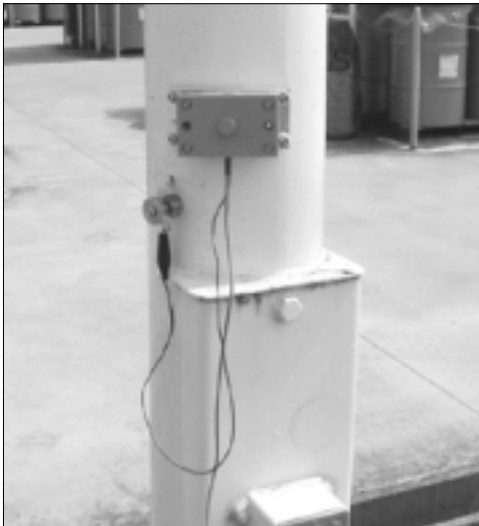
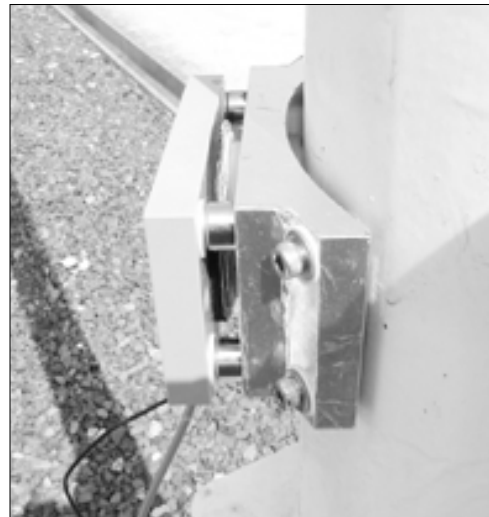
2. 同工場構内の水銀灯支柱の塗膜診断

以下に示す写真のように測定部が曲面の場合でも適用できるセルを用意しています。測定の結果は同様ですので省略します。
