冬季における水性重防食塗料による 鋼道路橋の塗り替え塗装

Recoat of Steel Road Bridge by Water Borne Heavy Duty
Anticorrosive Paint during the Winter Season

塗料事業部門 構造物塗料事業部
テクニカルサポートグループ
Coating Business Division,
Protective Coatings Department,
Technical Support Group

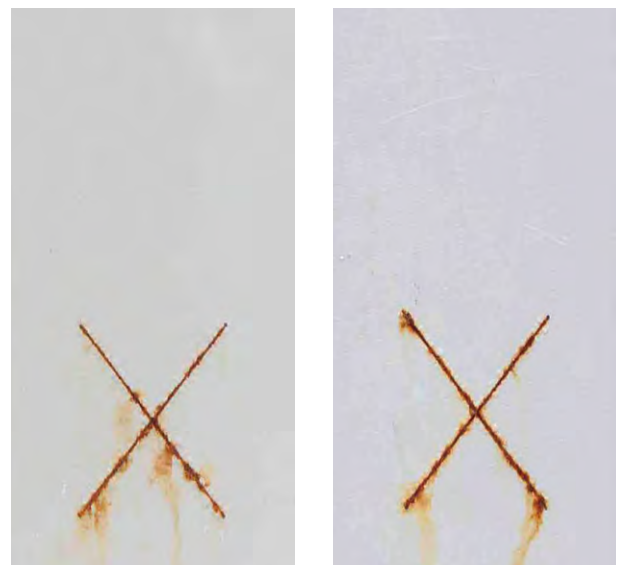
図2 サイクル腐食性試験結果(左:溶剤形 右:水性)

変性エポキシ樹脂塗料下塗は、水分や酸素などの腐食因子を遮断し、防食下地の保護と腐食の進行を抑制する役割を担っている。図2は、溶剤形変性エポキシ樹脂塗料下塗(JIS K 5551 C種 1号:エポオール)と水性変性エポキシ樹脂塗料下塗(水性エポオール)のサイクル腐食試験(JIS K 5600-7-9: Dサイクル)に200サイクル供した結果である。水性塗料でも切り込み傷のさび幅の拡大は見られず、十分な腐食抑制効果を示している。

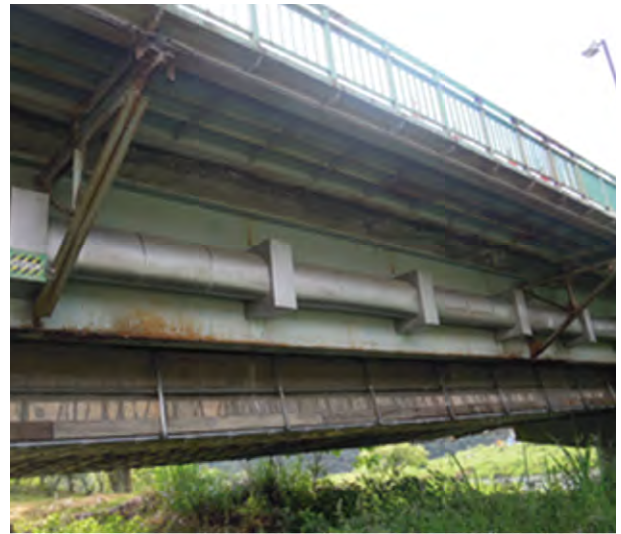
図4 橋梁の外観

塗り替え塗装を適用した橋梁の外観を図4に、概要を表1に示す。

所在地	長野県長野市信州新町(国道19号)
名称	大原橋
橋長	169m(5径間連続鋼非合成钣桁橋)
架設	1963年(1972年に歩道部を拡幅)

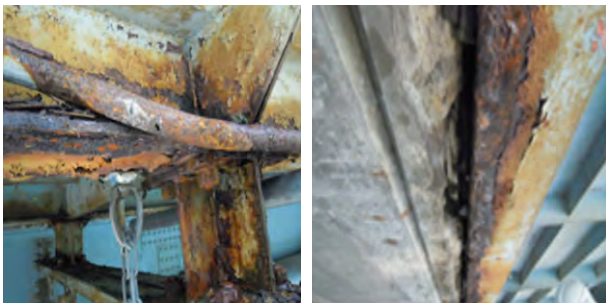
図5 腐食の著しい部分

漏水や凍結防止剤が原因と思われる激しい腐食が所々に見られており(図5)、既存塗膜表面の付着塩分量を計測した結果、下フランジ下面で最多の80mg/m²(NaCl換算値)が検出された。また、さび中の塩化物イオン量を分析した結果、下フランジ下面で最多の2370mg/kgが検出された。

さらに、旧塗膜厚が合計で700 μ mを超える部分があり、付着性の低下も見られることから、旧塗膜は劣化が進行していると判断し、完全に除去することにした。旧塗膜中の鉛系顔料の飛散防止のため、塗膜はく離剤(水性)の工法が採用された。

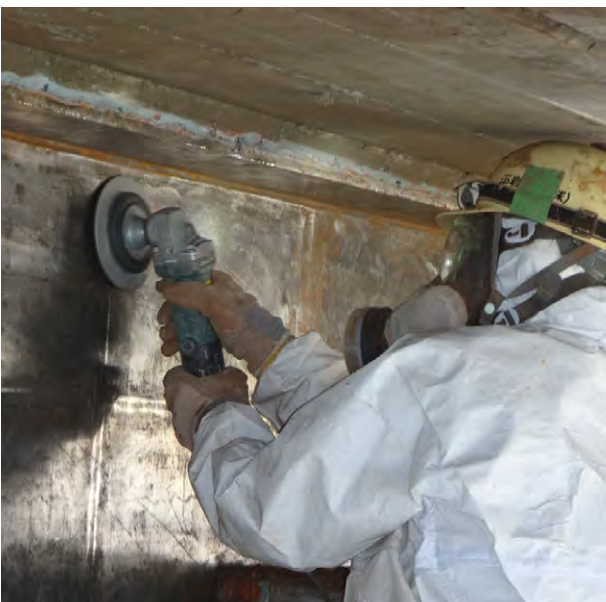
図9 素地調整

ディスクサンダーやダイヤモンドホイールなどの各種工具を併用し、黒皮を除去して鋼材面を露出させた(図9)。スカラップ部などの素地調整困難部では、ジェットたがねなども適用し、可能な限りさびを除去した。

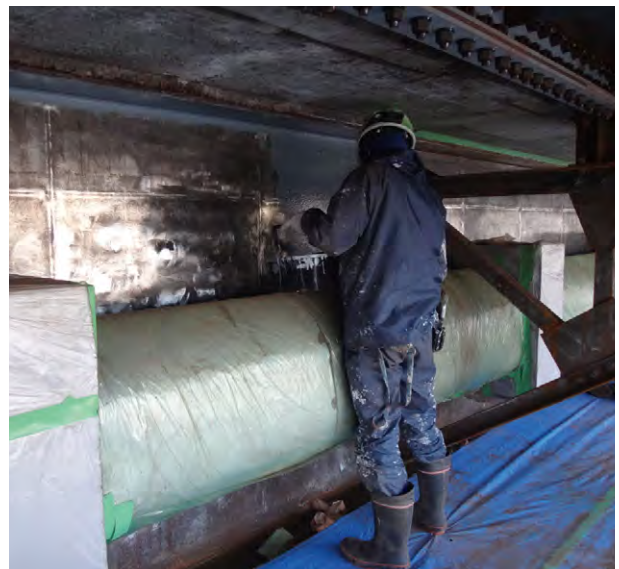
図10 水性ゼッターールEP-2HB塗装

図10にローラー塗装の様子を示す。作業性は、溶剤形塗料と遜色なく、成膜性も良好であった。動力工具による素地調整が十分に行えない部分に塩分潮解と思われる水滴が残存しており(図11)、水性厚膜形エポキシ樹脂ジンクリッチペイント塗装後に若干のフラッシュさびが発生した。塩害腐食と思われる部位は、高圧洗浄を実施することで、フラッシュさびの抑制効果が得られると考えられる。なお、素地調整が実施可能な一般部分では、フラッシュさびは全く発生しなかった。塗装2日後にクロスカット法(5mm幅、9マス目)で付着安定性を評価した結果、異常は認められなかった(図12)。

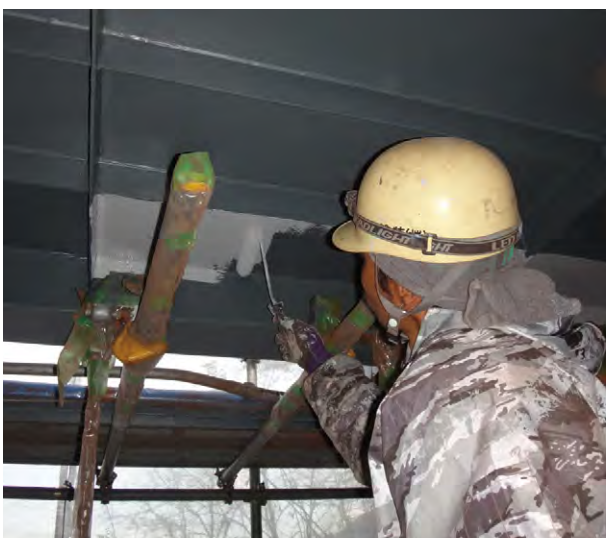
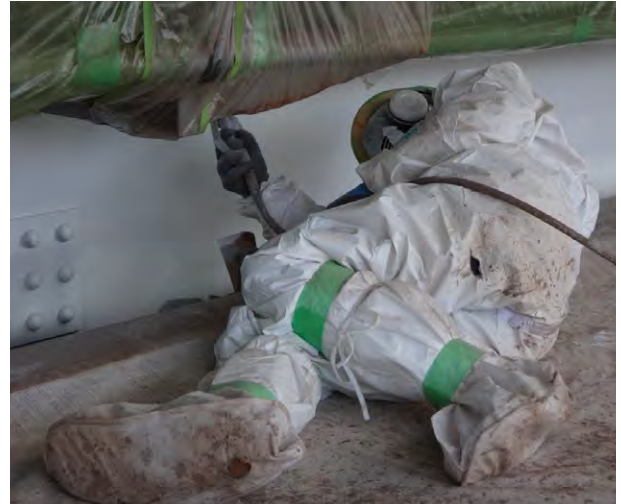
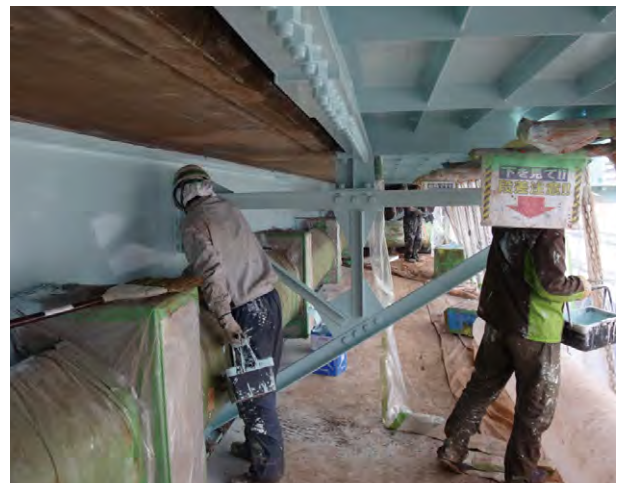
下塗塗装～中塗塗装～上塗塗装の様子を図13～15に示す。刷毛およびローラー以外にエアレス塗装も行われたが、溶剤形塗料と遜色なく、良好な作業性であった。

図14 水性エポニックス中塗塗装

図15 水性Vフロン#100H上塗塗装

図13 水性エポオール塗装

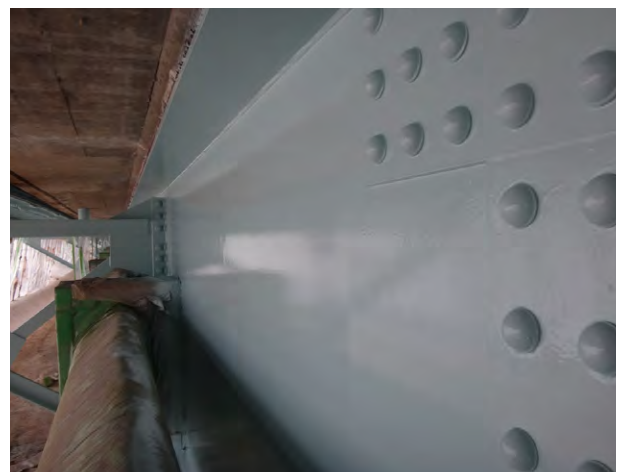
図16 上塗塗装完了

上塗り完了後の仕上がり状態を図16に示す。成膜性も溶剤形塗料と遜色なく良好であった。

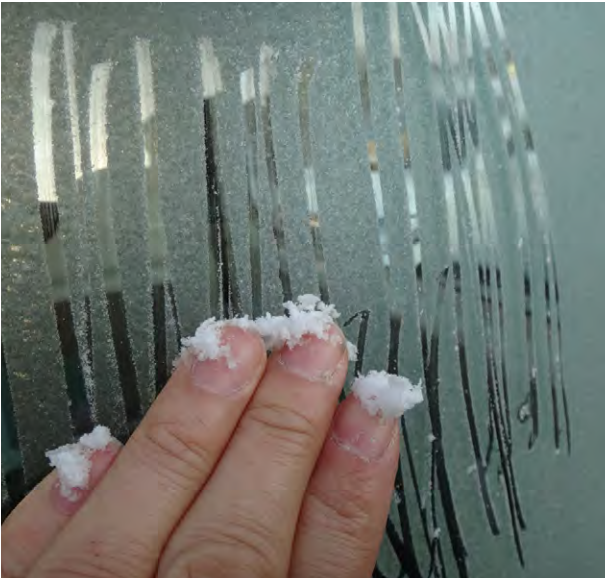
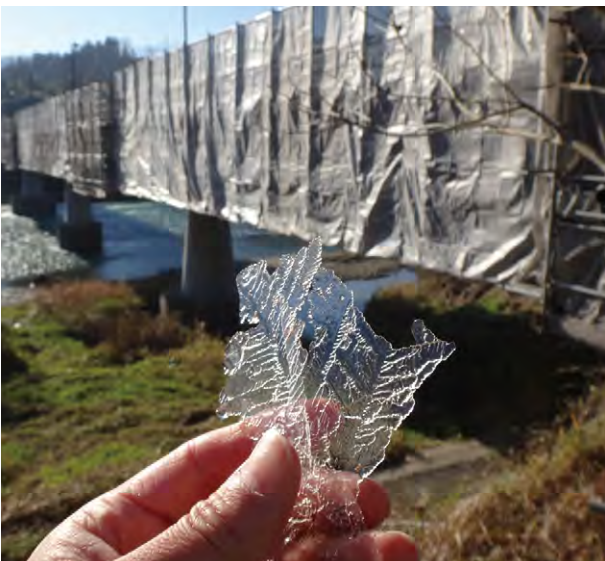
塗り替え以外に漏水対策や鋼板補強も行われたため、塗装工程は12月にずれ込んだ。この時期、夜間は氷点下になることが多く、早朝の現場では、霜や凍結も見られた(図17, 18)。また、日中でも気温が5°C前後になることも多く、水性塗料の施工としては、厳しい塗装条件となった。

図17 霜

図18 凍結

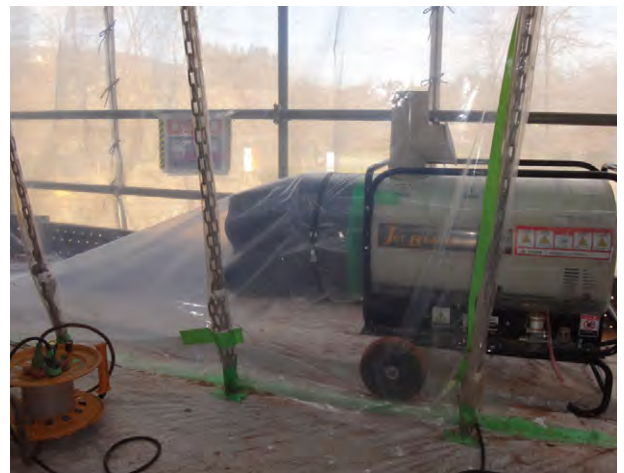
図19 ジェットヒーター

日中の気温が5°Cを下回り、夜間に氷点下のおそれがある時は、塗料の乾燥遅延による不具合を防止し、塗装品質を確保するため、ジェットヒーターを導入した(図19)。足場を利用してビニールシートで外気を遮断し、足場内にジェットヒーターからの温風を送るビニールダクト(50m)を設置した(図20)。

効果としては、日中の気温が3°Cの時、温風を送風したビニールダクト内の温度は、ジェットヒーター直後で57°C、中間で34°C、末端で24°Cであった。この条件で足場内の気温は10°C、この時の鋼材温度は、床版で約10°C、主桁ウェブで約7°Cであり、塗装基準である5°C以上を満足する環境とすることができた。

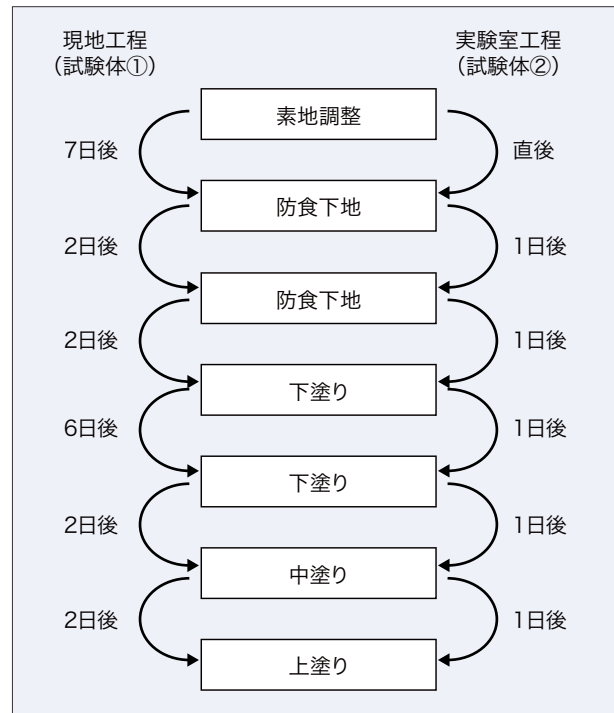
表4 塗装工程

試験片は、旧塗膜で覆われた一般構造用圧延鋼材を用いて、現地にてディスクサンダーを使用し、鋼材を露出させた。その後、鋼材を裸のまま7日間、現場に放置し、表4の塗装工程で刷毛塗装にて試験体を作製した(試験体①)。大原橋の塗装工程では、施工計画や作業の都合上、素地調整してから1週間が経過した部位もあり、その場合、仕上げケレンを実施してから防食下地を施工している。本試験体では、素地調整不足などの悪条件下を想定し、仕上げケレンを行わずに塗装した。比較としては、実験室にてブラスト鋼板に標準的な塗装工程で仕上げた試験体も作製した(試験体②)。

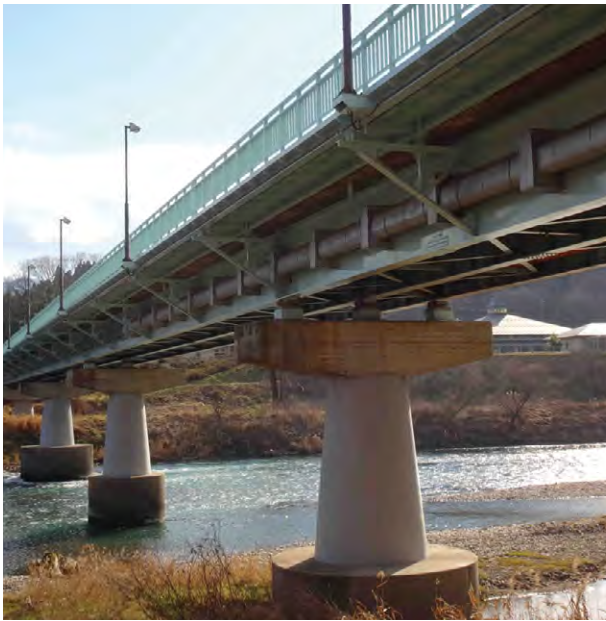
図23 「DNT水性重防食システム」で塗り替えた大原橋

塗装完了後の大原橋を図23に示す。今回の塗り替えは、水性塗膜はく離剤を適用し、防食下地から上塗りまで水性塗料を適用した貴重な施工である。厳しい条件下の塗り替えでもあり、施工面での課題など今後の水性塗料の普及拡大に向けて有用な情報も得られた。今後、定期的に塗膜調査を実施し、水性重防食塗料の耐久性を把握していく。
