コンクリート片はく落防止工法

Method for Anti-spalling of Concrete Pieces

開発本部 一般塗料部 構造物塗料グループ
Heavy Duty Coating Group

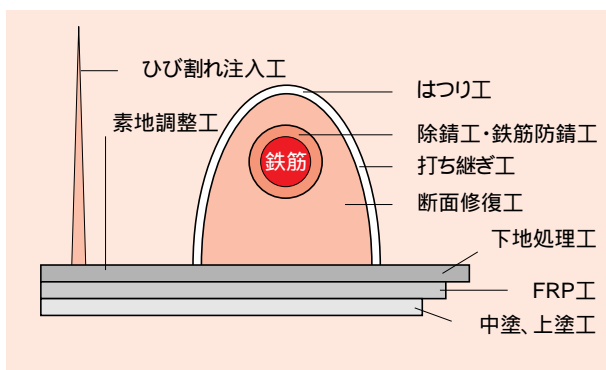
図4 一般的なはく落防止工法の工程

図4に、はく落防止工法の一般的な工程(通常、丸数字が工程順となる)を、表3には各工程に対応するレジガードシステムの商品名を一覧で示した。以下に各工程の内容を概説する。

はつり工:浮きや剥離を生じた部分を除去する工程で、原則として次の除錆工が十分にできる程度に鉄筋の腐食部分を全面露出させる。

ひび割れ注入工:ひび割れ(幅0.2~5mm)からの劣化因子の侵入を防止する目的で樹脂注入を行う。ひび割れ幅が5mm以上の場合は、別途、充てん工法が適用される。

下地処理工: 次のFRP工との付着を確実なものとするためのプライマー工と、被塗面の巣穴と不陸を無くすためのパテ工とからなり、FRP工法の仕上がり外観を左右する工程である。なお、レジガードCFプライマーは低粘度かつ低表面張力で、幅0.2mm未満の微細ひび割れへの含浸性が優れている。

FRP工: 連続繊維シートを含浸接着剤で貼り付ける工程で、含浸接着剤には作業に適した粘性と連続繊維シートへの含浸性および高物性が要求される。なお、写真1には現在実用化されている連続繊維シートの一例を示したが、FRP積層膜の物性(強度、靱性など)はこの連続繊維シートの性質に左右されるところが大きい。

中塗・上塗工: FRP工の保護および美観の付与を目的とした工程で、中塗にはFRP工および上塗との付着性が上塗には長期耐候性が要求される。

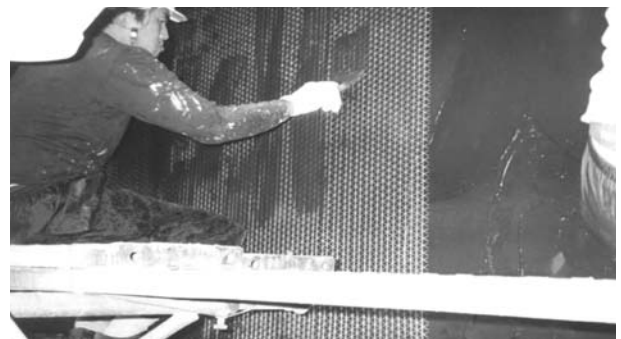
表7に一例として、JHにおける施工実績表を、写真2および写真3には実績写真を示した。JHがはく落防止対策

写真3 ピニロンメッシュシート貼付け工程
