内閣官房 国土強靭化 民間の取組事例集（令和2年4月）に 「2層分離形ふつ素樹脂粉体樹脂塗料 パウダーフロン SELA」に関する事例が掲載されました

当社の取り組みは、「高性能塗料の開発で災害時の信号機倒壊防止に貢献」という取組事例で掲載されました。

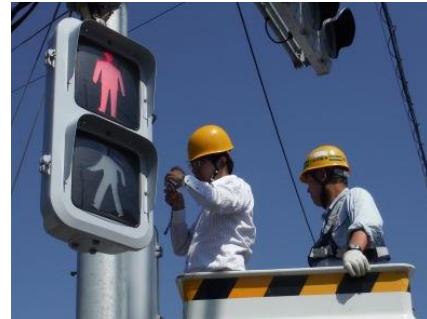
「パウダーフロン SELA」を塗装した信号機

これまで信号機へのふつ素樹脂系粉体塗料の塗装事例はほとんどなかったことから、実験室で同製品の紫外線照射試験（促進耐候性試験）や沖縄県での3年以上の暴露試験を実施しました。これにより十分な耐久性の裏付けがなされたため、この実績をもとに千葉県警察本部交通部交通規制課の協力の下、2015年より千葉県内の2か所で同製品を塗装した信号機の耐久性の評価を行っています。評価開始から4年経過した2020年1月現在、従来の塗装よりも良好な状態が確認できております。これらの結果から、同製品を信号機に使用することで、耐久性を向上させ発災時の倒壊を防止する効果が期待されます。
